Reparación de puentes ferroviarios en
el Macizo del Garraf.
Sitges (Barcelona)

Javier León González
Adolfo Fernández Orio

RESUMEN

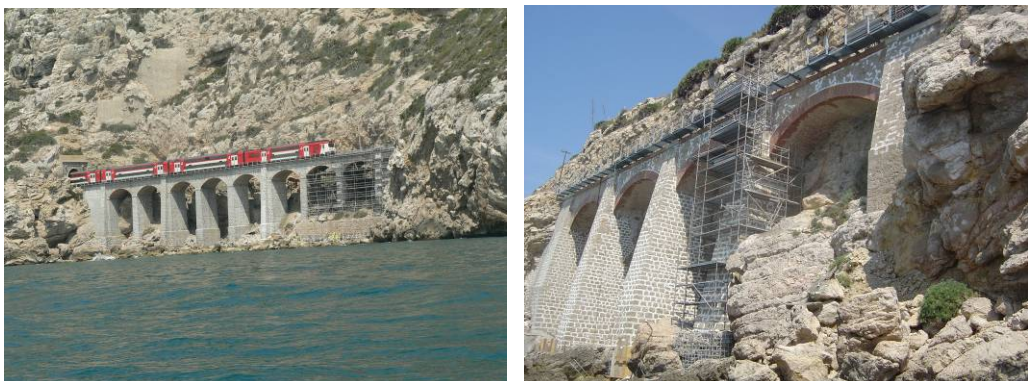
Ambas estructuras cuentan con la peculiaridad de encontrarse situadas junto al borde del litoral, y adosadas a una serie de acantilados, de manera que ambos viaductos sirven de conexión entre tramos sucesivos en túnel. De esta peculiaridad se desprende que la cimentación tanto de sus pilas como de parte de sus estribos se encuentra afectada por el embate de las olas del mar, con el consiguiente desgaste y deterioro de las zapatas y parte del alzado de estos elementos.

Fig 1. Vista general de las estructuras.

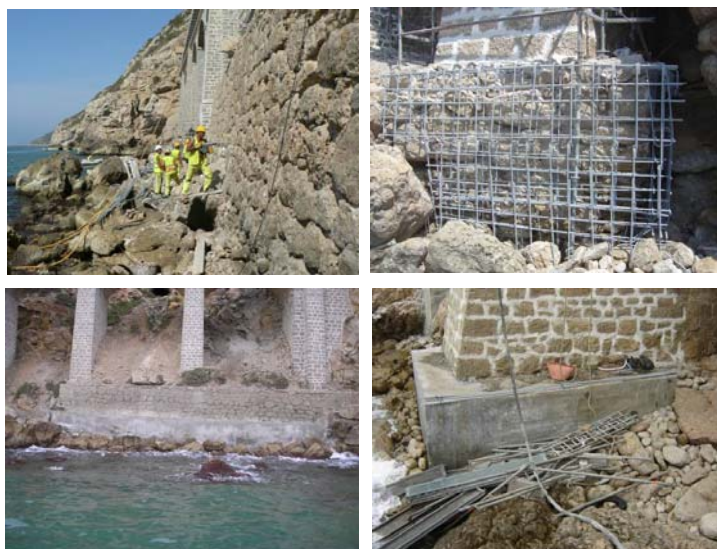
Fig 2. Situaciones previas y posteriores a la ejecución de los zunchos.

La primera de las intervenciones consistió en ejecutar la protección de la cimentación de las pilas y estribos, mediante la ejecución de un zuncho perimetral de hormigón armado, con barras de acero galvanizado. Si bien en proyecto se reflejaba la utilización de acero inoxidable dada la cercanía al mar, por motivos de disposición de material se admitió como suficientemente buena la solución del galvanizado de las armaduras, pero efectuando un exhaustivo control de la ferralla, de los recubrimientos y del hormigón.

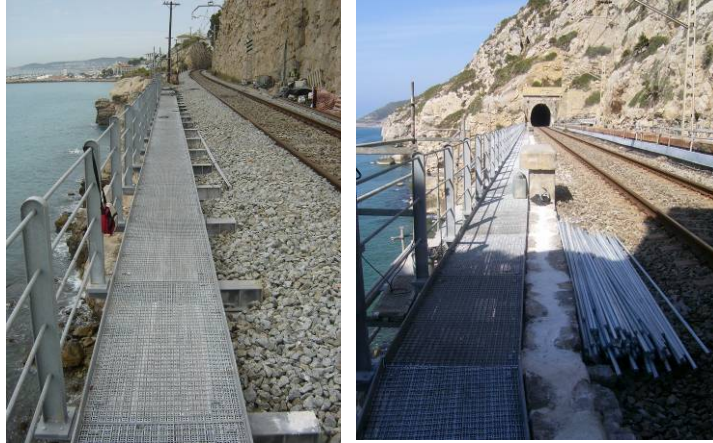
Fig 3. Vistas de los paseos laterales.

Por último, se construyó paseo de servicio por el exterior de la plataforma, a modo de voladizo por el lateral del lado mar de las estructuras, con el fin de garantizar la seguridad del personal de mantenimiento de la línea, frente a las circulaciones ferroviarias.

El paseo se formalizaba mediante una rejilla tipo tramex apoyada en ménsulas de acero galvanizado ancladas en los laterales de la estructura. Como singularidad, cabe destacar que, dadas las precarias condiciones de acceso a la estructura, se modificaron las dimensiones de dichas ménsulas respecto a las de proyecto, para que pudieran ser transportadas y manejadas manualmente por los operarios de la obra.
