# Reparación de Puesto sobre el Río Oria

Itsasondo-Arama, Guipúzcoa, España / 2004

diputación foral de guipúzcoa  
construcciones amenabar  
asistencia técnica al constructor

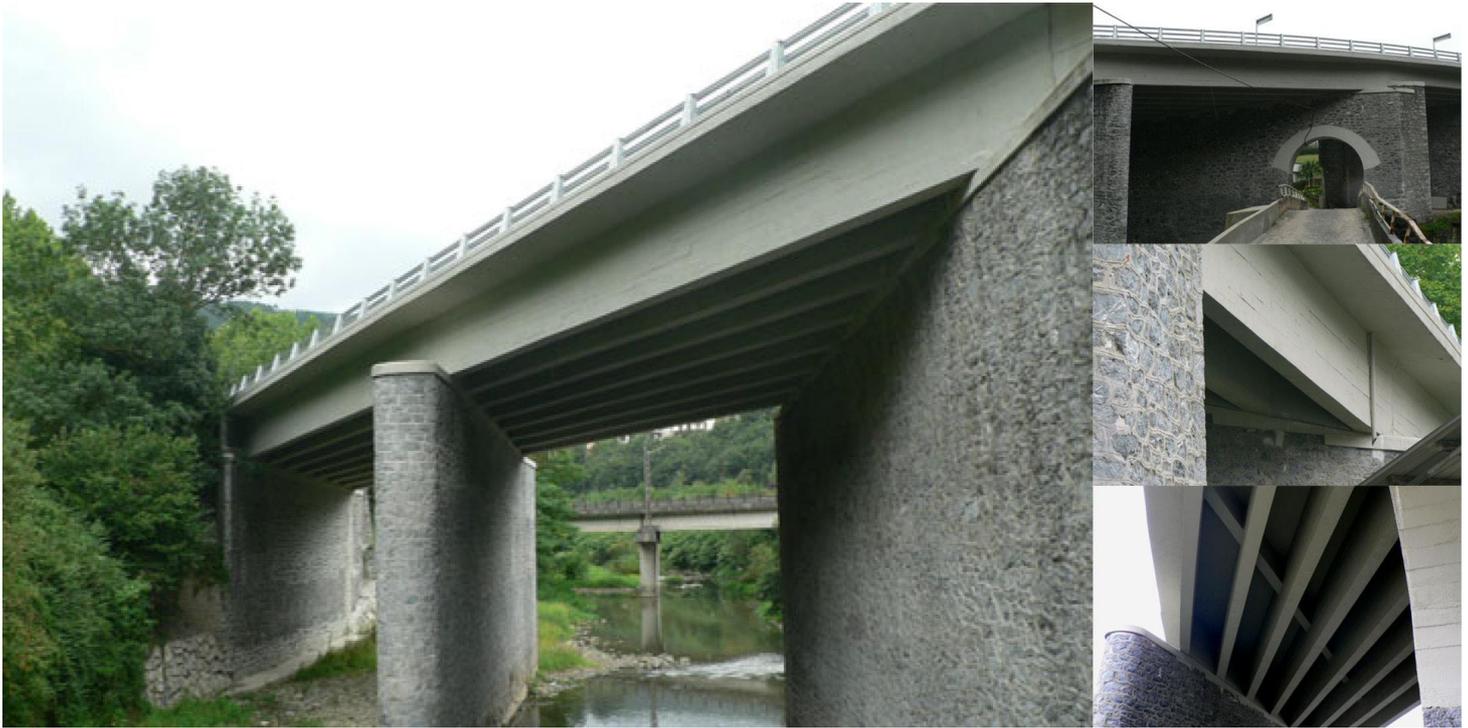
En junio de 2004 dio comienzo la reparación del puente de Itsasondo-Arama, que tiene el número 32 según el código de la Diputación Foral de Guipúzcoa. Las previsiones del proyecto, con pocos datos previos, contemplaban unas soluciones que, como pudo detectarse durante la ejecución de los trabajos, admitían modificaciones que, siendo globalmente más económicas, daban lugar a mejores soluciones desde el punto de vista del mantenimiento.

Realizados los cálculos oportunos, se apostó por una recuperación estructural que, sin cambiar el esquema estático, permitiera dar continuidad a la rodadura y eliminar las juntas, fuente constante de problemas en el pavimento y en la durabilidad de la estructura de hormigón.

Se proyectó y ejecutó una nueva losa superior que, si bien aumentaba la carga, daba mayor canto resistente, lo que ha permitido encajar, además, una nueva barrera de contención de vehículos.
